# **Odborný posudek**

## **Obnova kapličky sv. Anny**

### **Vysoké nad Jizerou**

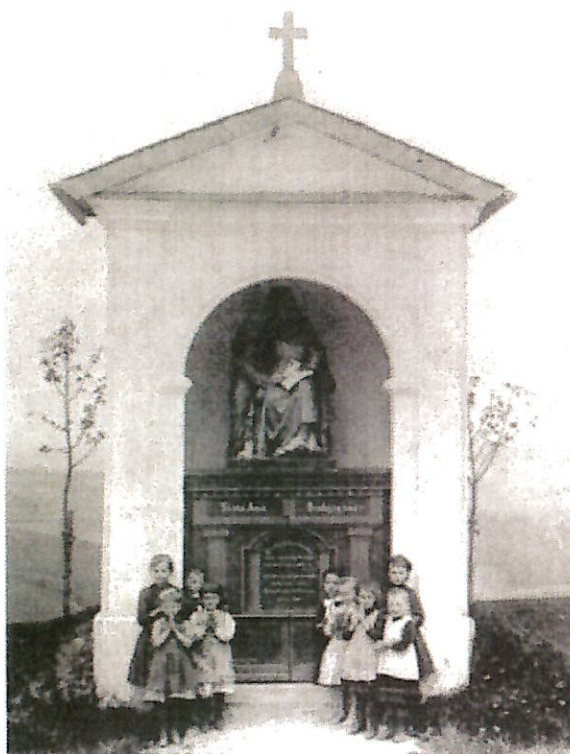
Z dochované archivní fotografie (viz fotografická příloha) je patrné, jak byla kaple původně zdobena. Jednalo se o tažené profilované římsy, zdobené pilastry a profilovaný vstupní portál. Tympanon byl opět ve své horní části zdoben jemnou taženou římsou. Vzhledem k tomu, že kaplička sv. Anny prošla v minulosti více opravami bez odborné kvalifikace, došlo k redukci zdobných štukových prvků a odstranění kamenného kříže z vrcholu kaple. Kříž podle další historické fotodokumentace podléhal postupné degradaci, až byl nakonec definitivně odstraněn.

**Původní stav kapličky sv. Anny**

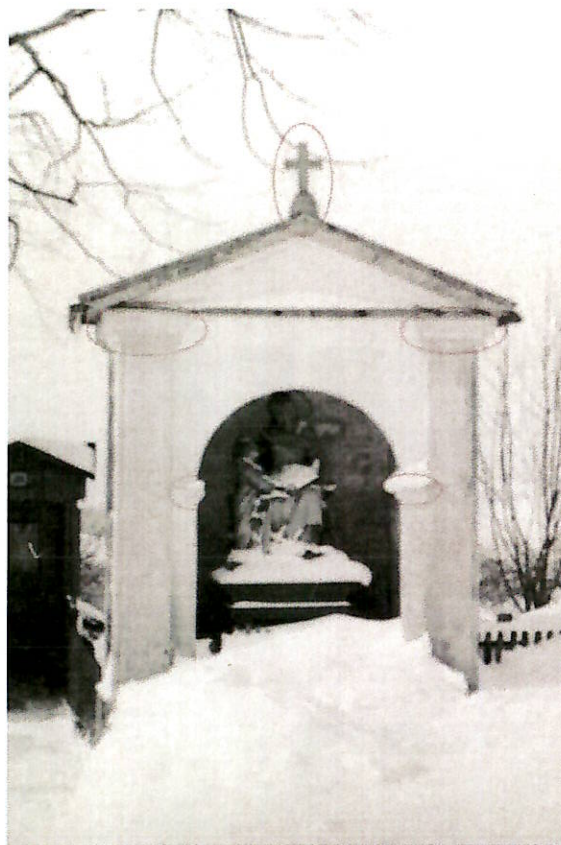
**Chybějící prvky architektury**

Jak vnitřní, tak i vnější omítky jsou dochovány v tak špatném stavu, že budou kompletně odstraněny a nahrazeny novými. Venkovní fasáda bude obnovena včetně všech zdobných štukových prvků. Vzhledem ke zcela zřejmému zasolení zdiva bude nahrazení současných omítek provedeno v omítkách se sanačními vlastnostmi. Chybějící štukové prvky (pilastry, hlavice a římsy) pak budou rekonstruovány dle dochované fotodokumentace. Dále bude doplněn chybějící pískovcový kříž ve vrcholu kaple na hřebeni střechy. Jako materiál bude užít hořický pískovec. Finální barevná úprava bude provedena ve fasádním nátěrovém systému, s důrazem na vysokou paropropustnost a vodoodpudivost. Barevnost interiéru kapličky pak bude podřízena nálezové situaci při odstraňování omítek. Střešní krytina, stejně jako střešní konstrukce, vykazující značné poškození bude kompletně vyměněna i vzhledem k novému laťování pro novou střešní krytinu z přírodní břidlice. V rámci obnovy je počítáno i s repasováním branky, která je v současné době rovněž ve špatném stavu, nelze otevřít/zavřít, dva panty jsou ulomené, kotvení ve zdi chybí.

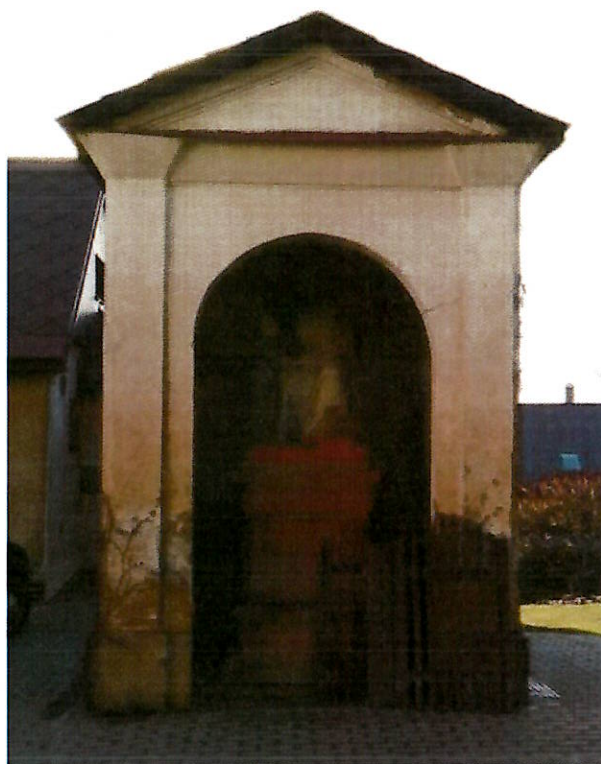
Kaple je vystavěna z pálených cihel a omítnuté plochy měří přibližně 50 m<sup>2</sup>. V současné době jsou vnější omítky do výšky přibližně 2 m silně zasolené a odpadávají. Tento degradační proces podporuje i vzrostlý břečťan, který porůstá celou zadní i obě boční fasády kapličky. Zasolení a degradace omítek je patrná i v místech koruny zdiva a tažené římsy tympanonu což souvisí s poruchami ve střešní krytině kapličky. Vnitřní omítky na bočních stěnách opadávají do výšky 2 m, zadní stěna opadáva zcela. Na ostatních plochách omítek jsou zřetelné puchýře a kaverny.

Původní střešní krytina byla provedena z břidlicových šablon, které se bohužel nedochovaly. V současné době je krytina provedena ze směsi čtvercových eternitových a capacco šablon. Na některých místech do krytiny zatéká, což se následně projevuje jak na vnějších štukových prvcích,

**Současný stav**

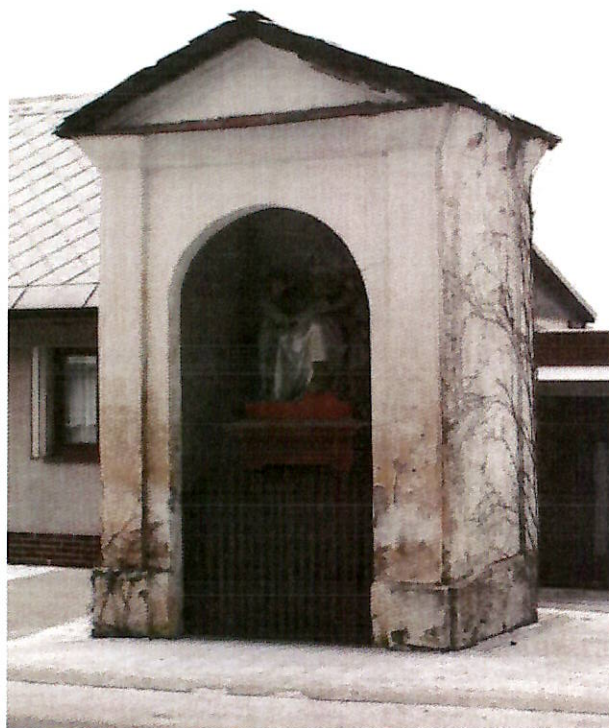
**Současný stav**

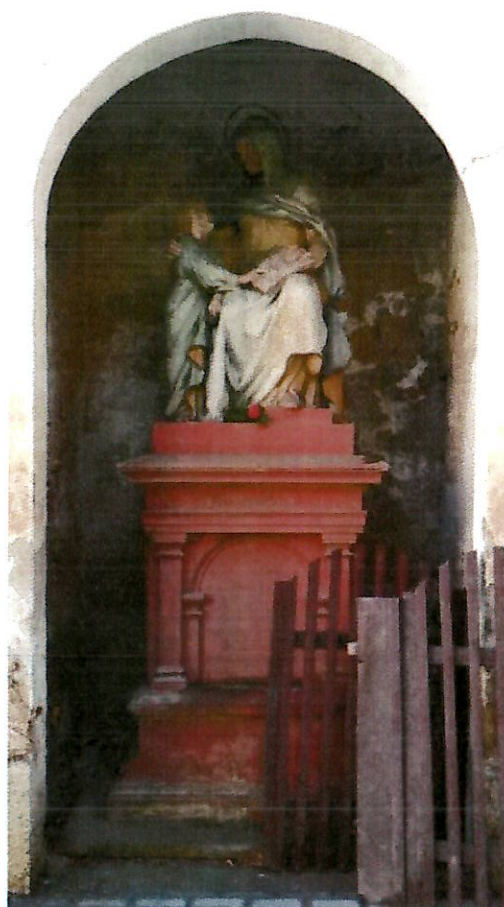
Sousoší sv. Anny a Panny Marie bylo v minulosti přemalováno poměrně razantním způsobem. Bohužel mladší přemalby nerespektují původní ikonografickou barevnost, zlacení lemů šatů, zlacení svatozáří a nápisových částí, jejichž kontrasty jsou výrazně potlačeny, až nejsou téměř čitelné.

**Sousoší sv. Anny a Panny Marie**

Restaurátorské práce na sousoší sv. Anny a Panny Marie budou spočívat především v práci s polychromií. Komplikovanou součástí prací bude v tomto případě citlivé snímání přemaleb, které bude vzhledem k tvarové složitosti sousoší a podstavce prací velmi náročnou. Dle provedených průzkumů bude následně polychromie rekonstruována včetně provedení zlacení plátkovým zlatem. Součástí prací bude také vyjmutí svatozáří, jejich antikorozní ošetření a následné pozlacení plátkovým zlatem. Drobné chybějící a mechanicky poškozené části budou rekonstruovány v minerálním modifikovaném tmelu, odpovídajícím originálu.

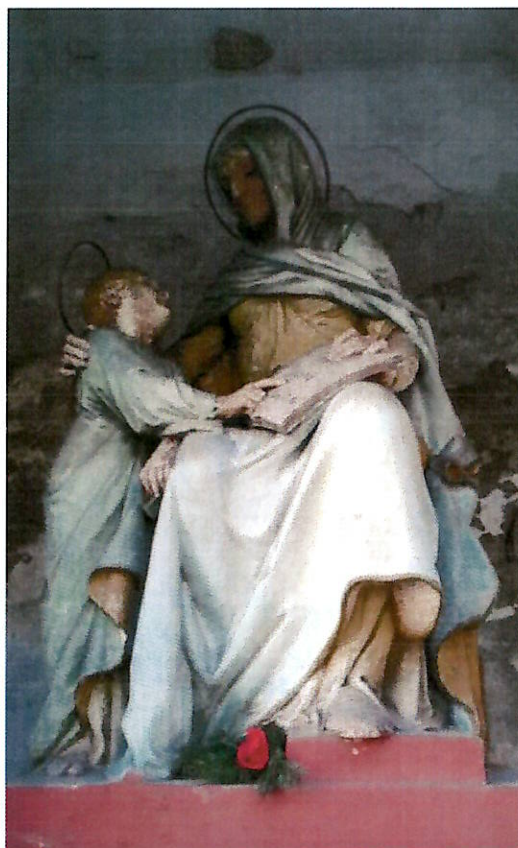
**Detailní pohled na sousoší (opadaná omítka)**

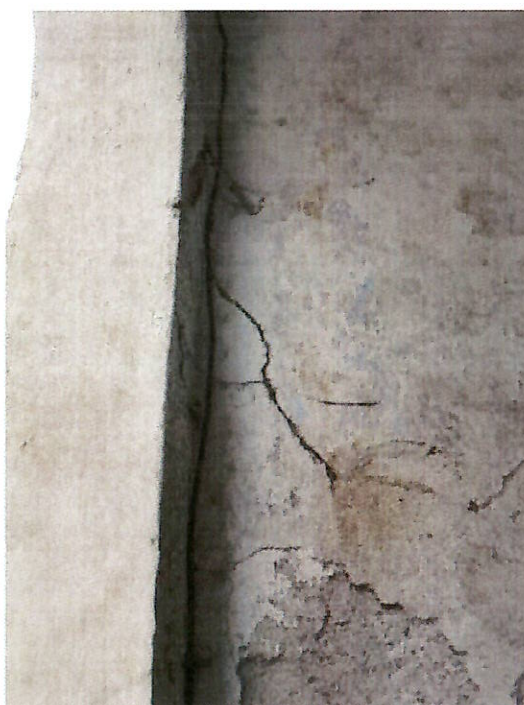
Kromě výše uvedených skutečností se na kapličky vyskytují i závažné statické poruchy, které se projevují ve formě statických trhlin, viz fotografická příloha. Tyto trhliny jsou způsobeny v minulosti provedenými neodbornými stavebními zásahy, zanedbanou údržbou, zatékáním do konstrukce a prorůstáním břečťanu do konstrukce. Stávající stav je havarijní a je nutné provést sanační práce.

**Statická trhлина na boční stěně**

Ze statického hlediska je nutné zajistit, aby do konstrukce nezatékalo a aby byl odstraněn břečťan. Dále konstrukci ochránit sanačními omítkami, trhliny vyplnit sanační maltou a sešít helikální výztuží.

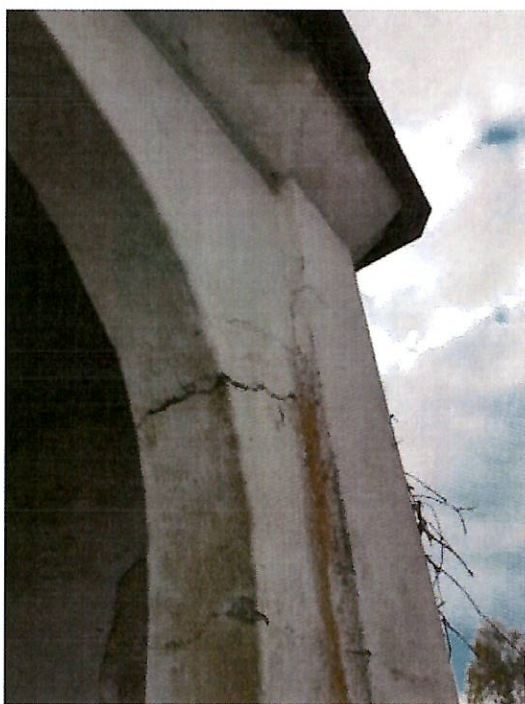
**Statická trhлина na ostění**

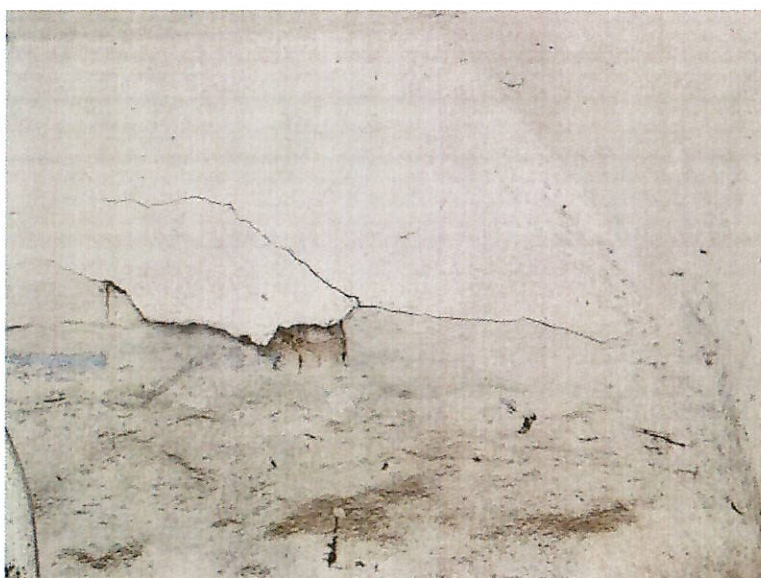
**Statická trhлина na zadní stěně**
